Der Riss im Bruststück!

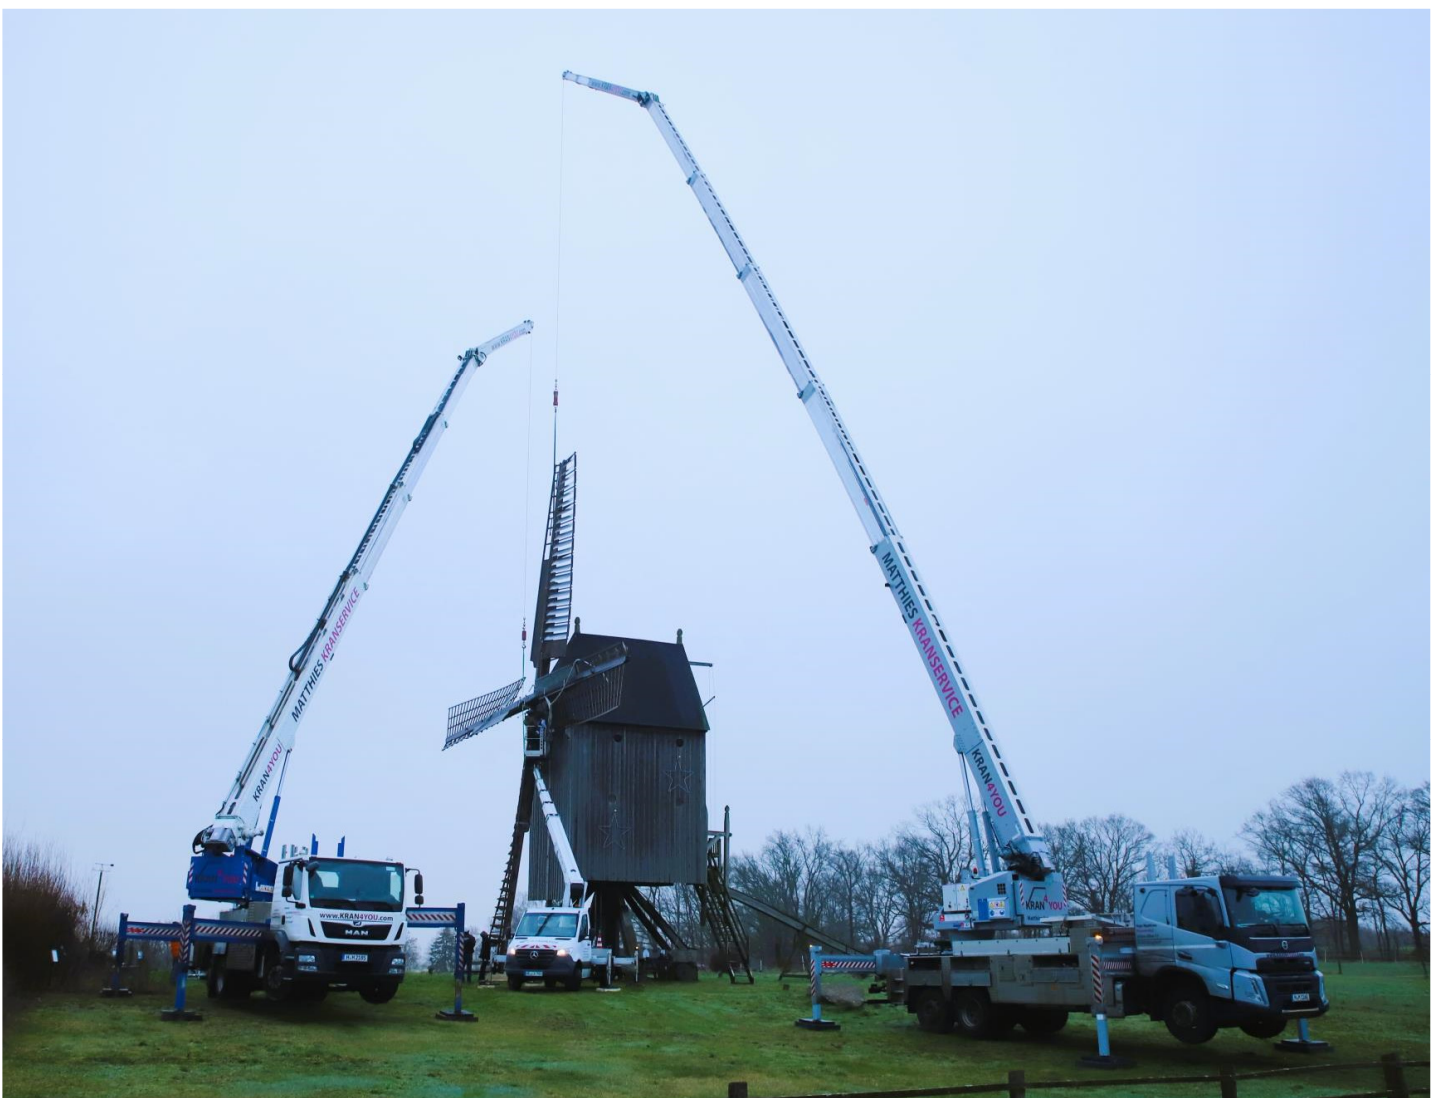
Im September zog ein wirbelnder, böiger Sturm durch unsere Region, der einen Flügel an unserer Mühle überlastet hat und zu einem Riss an einem Bauteil, dem Bruststück, – der „Sockel“, der die eigentlichen Flügel hält – geführt hat! Böige Winde können durch Schwingungen in Bauteilen ein Vielfaches an Kraft eines normalen Sturmes entwickeln, dazu kommt, dass bei drehenden Winden Bauteile auch noch einer Torsionskraft ausgesetzt werden!

Beim Prüfen der Verschraubungen an den Flügeln, stellten sie fest, dass das Bruststück einen massiven, frischen Riss aufwies!

Beginn der Flügel und Bruststück Demontage.

Für die Reparatur ist erforderlich, das zugehörige Flügelpaar zu demontieren!!

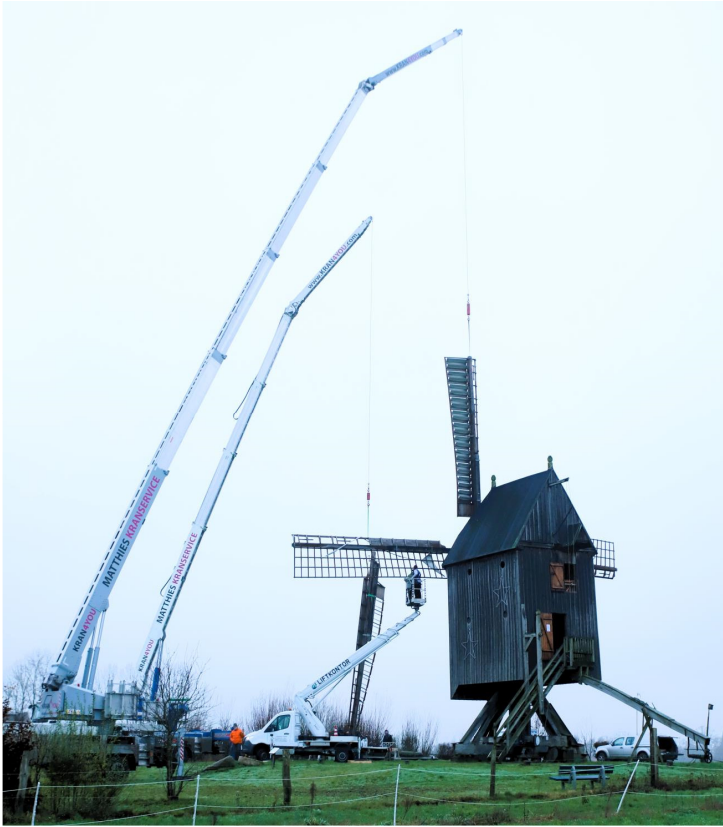
Beginn der Demontage

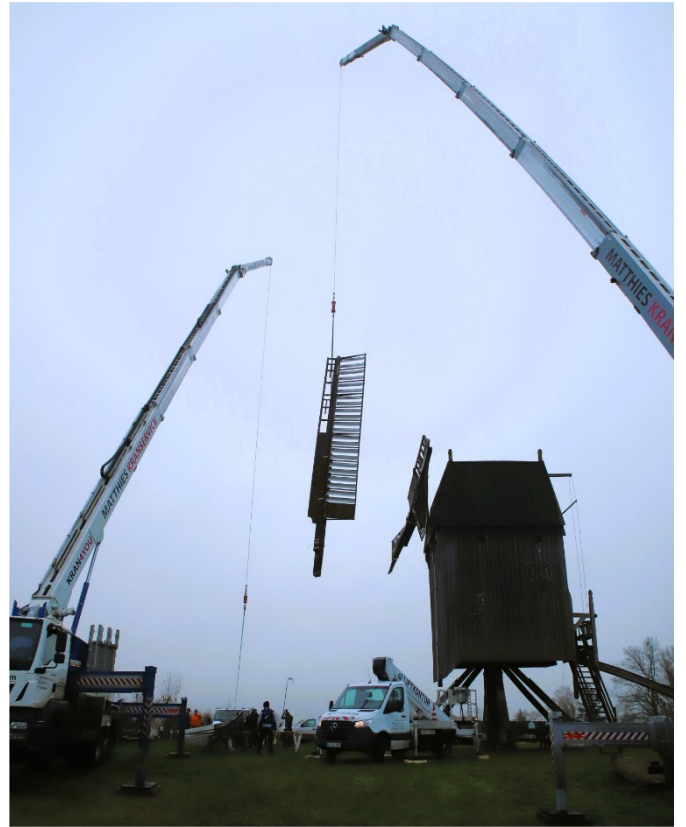
Der Flügel mit dem defekten Bruststück ist demontiert.

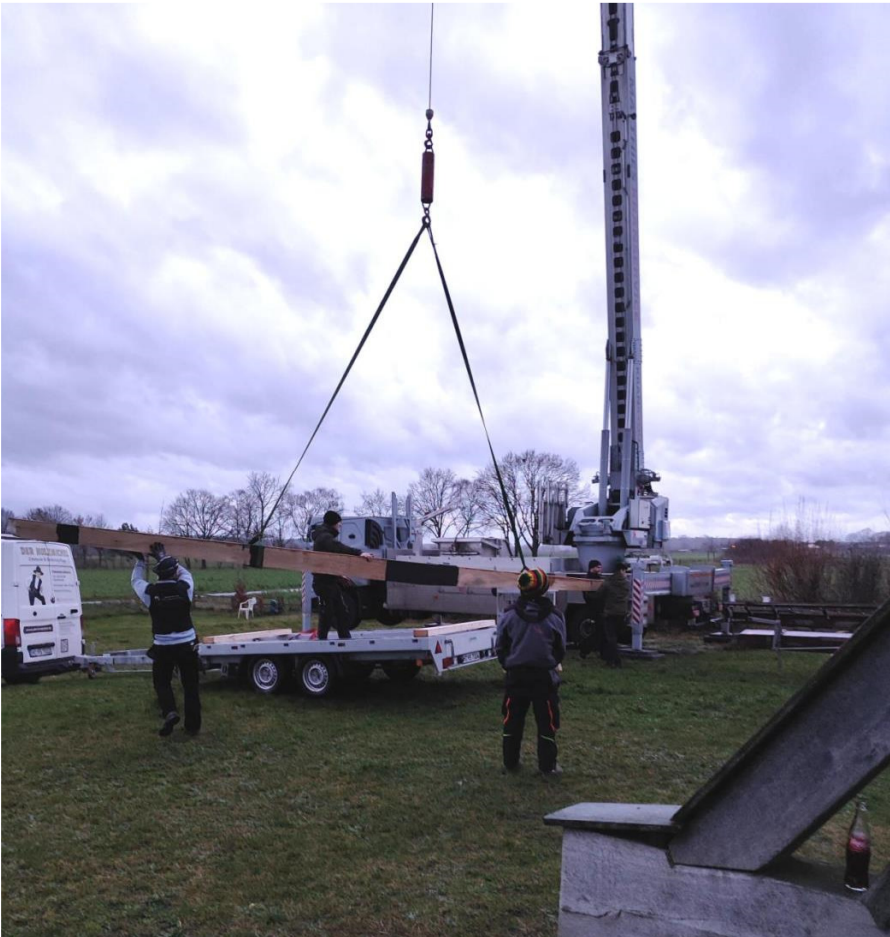
19.12.24

Da der Wind an Stärke zunahm und sehr böig blies, musste die Montage abgebrochen werden!

Der Beginn, das neue Bruststück oben an der Flügelwelle zu montieren.
